EFFECTOS DE LA DANA DE SEPTIEMBRE DE 2019 SOBRE LA SALINIDAD DE LOS SUELOS Y LAS AGUAS EN LA ZONA DE CARRIZALES (ELCHE-ALICANTE)

3.1. El proyecto SMART AGROWETLANDS II

3.2. La parcela experimental de Carrizales

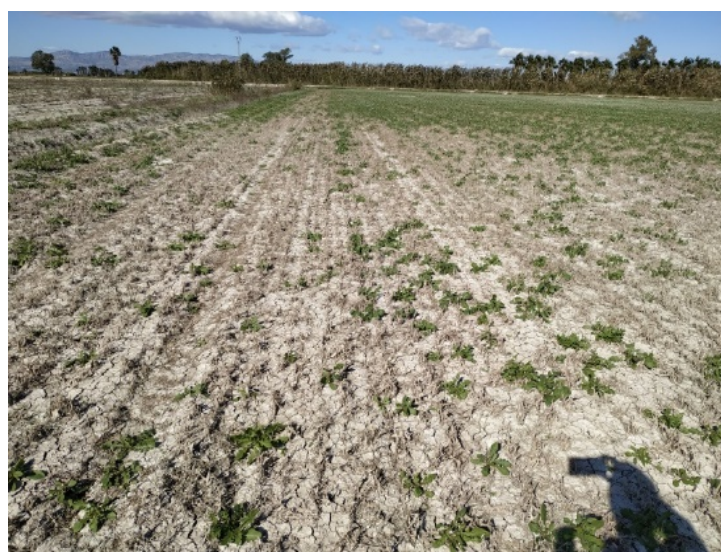
Figura 6. Estado de la parcela de Carrizales en noviembre de 2019 con toda la alfalfa perdida después de las lluvias e inundación de septiembre
